X JORNADAS CÁTEDRA ACERINOX
MARZO 2023

“ANÁLISIS MICROESTRUCTURAL, NANOESTRUCTURAL Y A ESCALA ATÓMICA DE LOS FENÓMENOS DE SENSIBILIZACIÓN DE ACEROS INOXIDABLES FERRÍTICOS”

Beatriz Amaya Dolores

**AISI 430 FSS,
Con acabado BA
(Bright Annealing)**

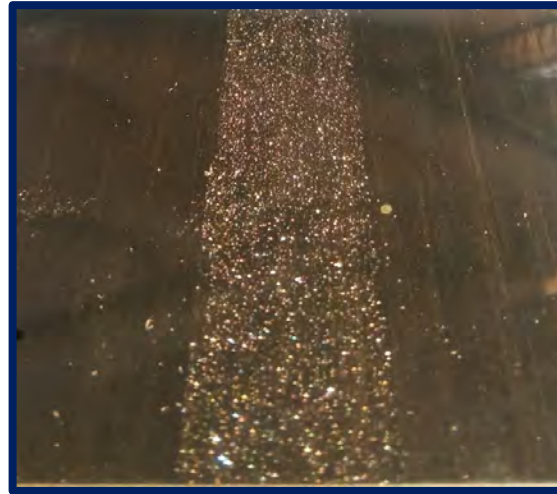
‘Gold Dust Defect (GDD)’

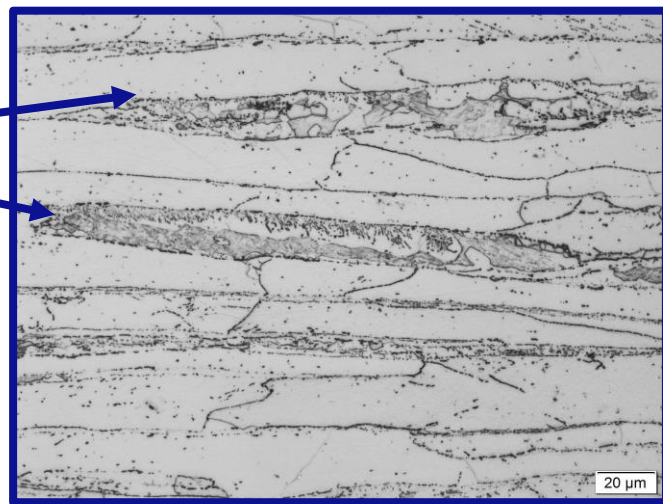
Martensita intergranular

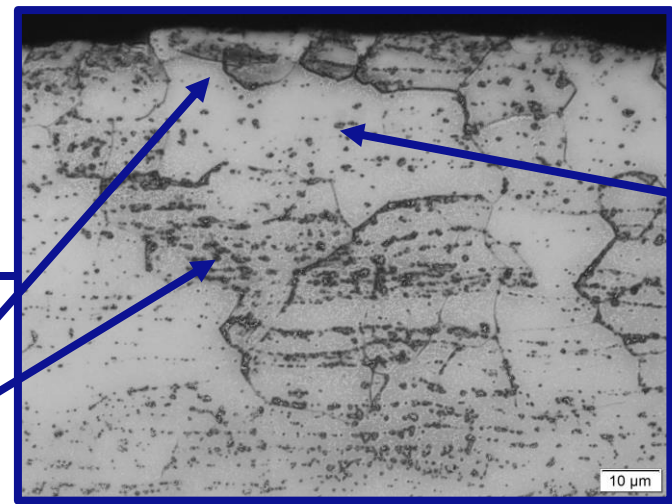
Acumulación de precipitados

Precipitados formando bandas

Granos sin definir
(Lagunas sin recrystalizar)

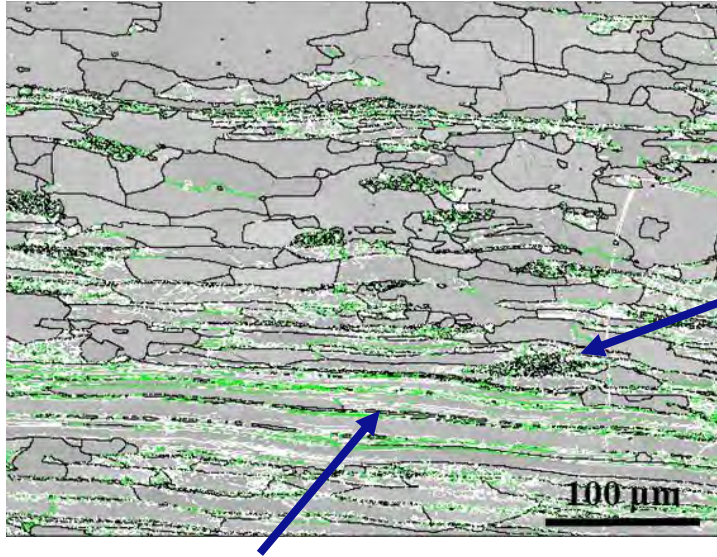
Mapa de Límite de granos

Blanco: Desorientación $<1^\circ$ (granos deformados)

Verde: Desorientación $1-7.5^\circ$ (Subgranos)

Negro: Desorientación $>7.5^\circ$ (Granos bien formados)

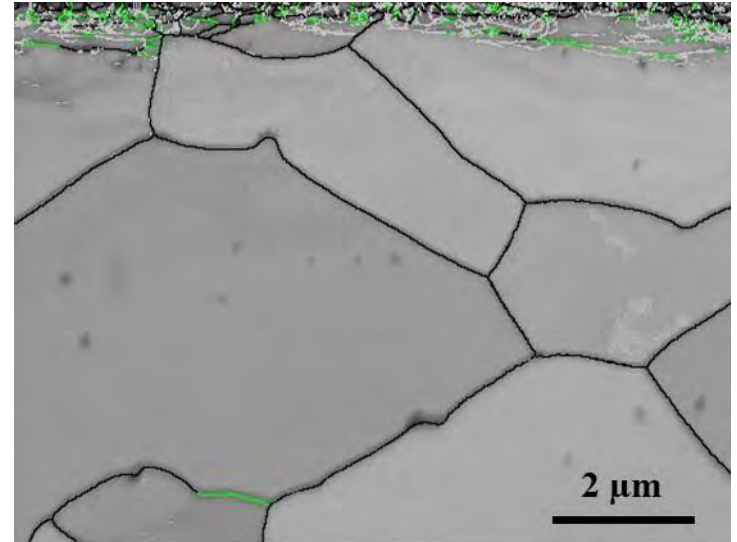
Islas de subgranos de martensita

Martensita
intergranular

Subgranos superficiales
deformados

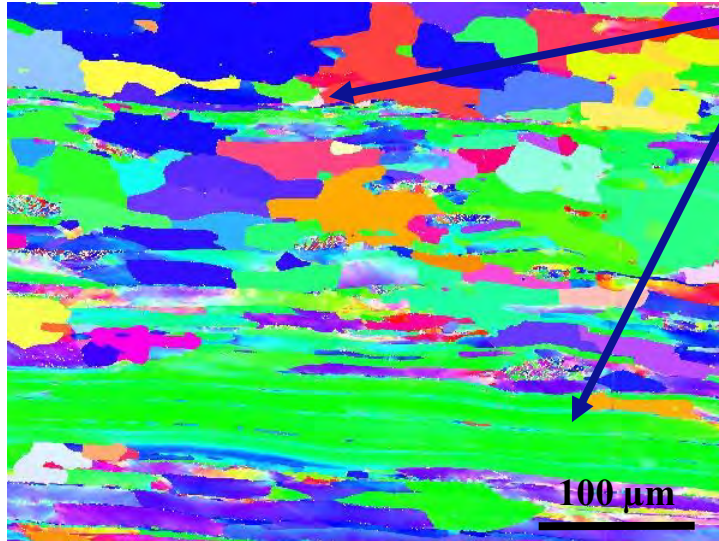
Mapa de Figuras de Polo Inverso (// ND)

Textura de laminación

Orientación cristalográfica aleatoria

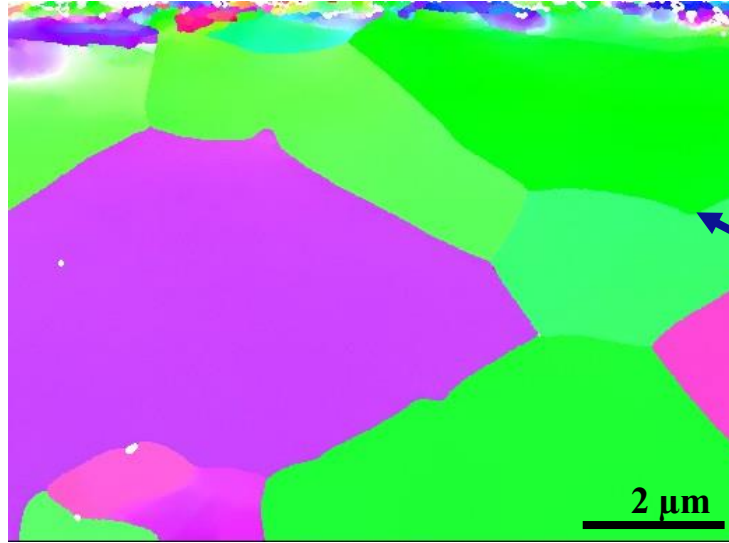
Mapa de Figuras de Polo Inverso (// ND)

Orientación
cristalográfica
aleatoria en la
superficie

Textura de
laminación
predominante

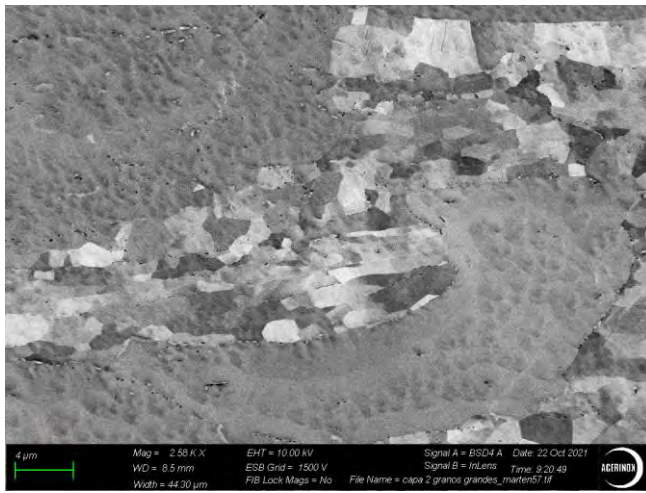
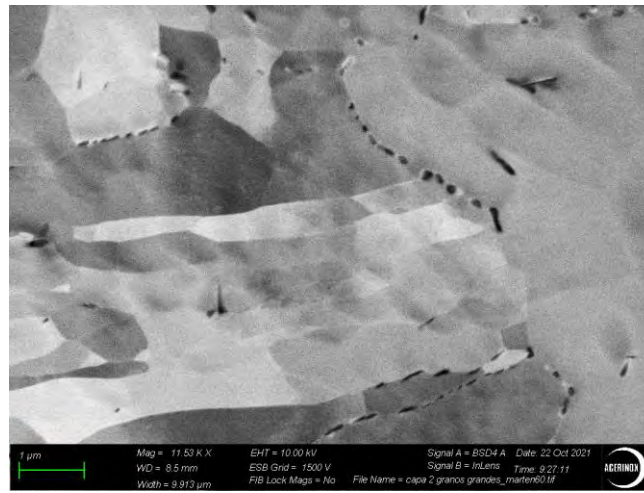
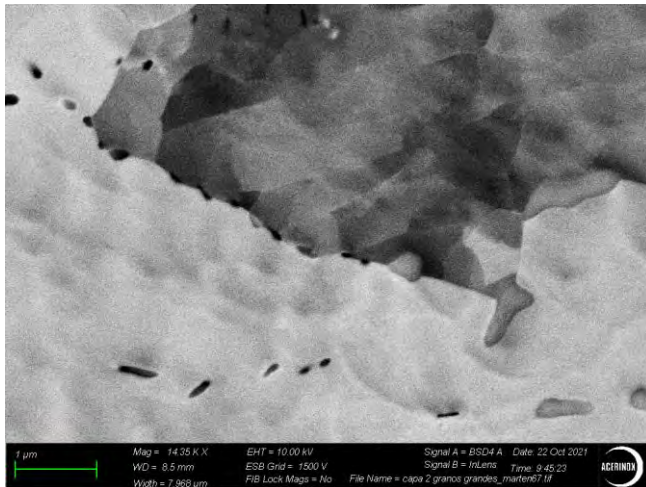
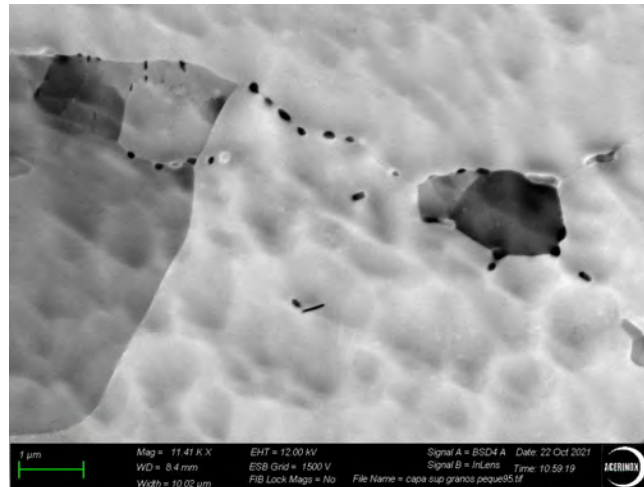
- Islas de martensita con subgranos en su interior
- La martensita se separa de la ferrita por líneas de precipitados.

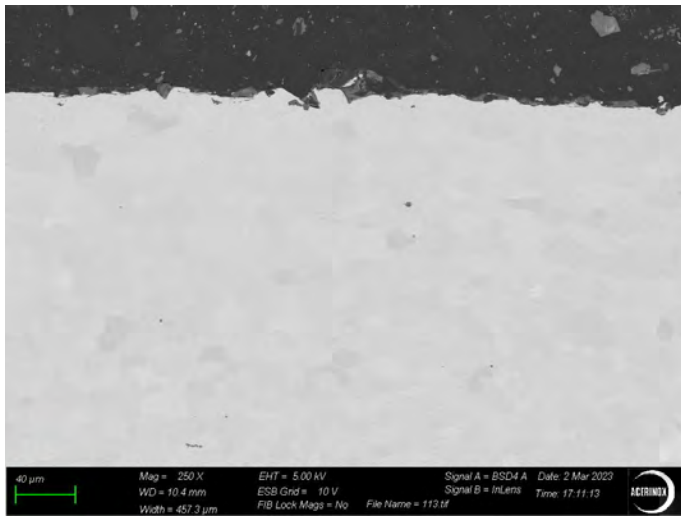
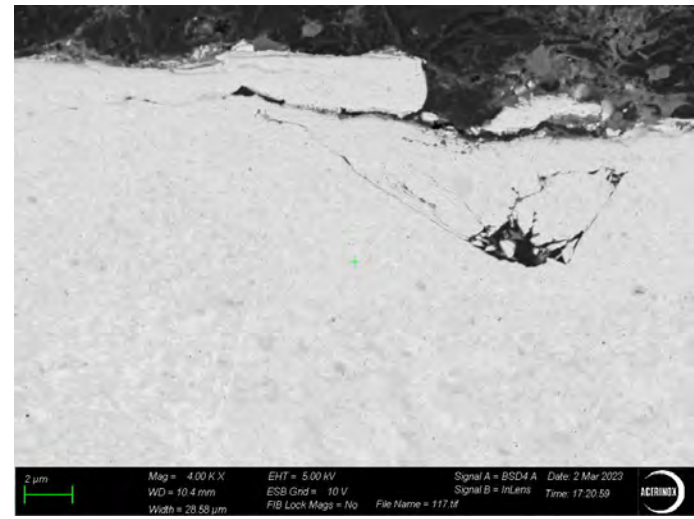
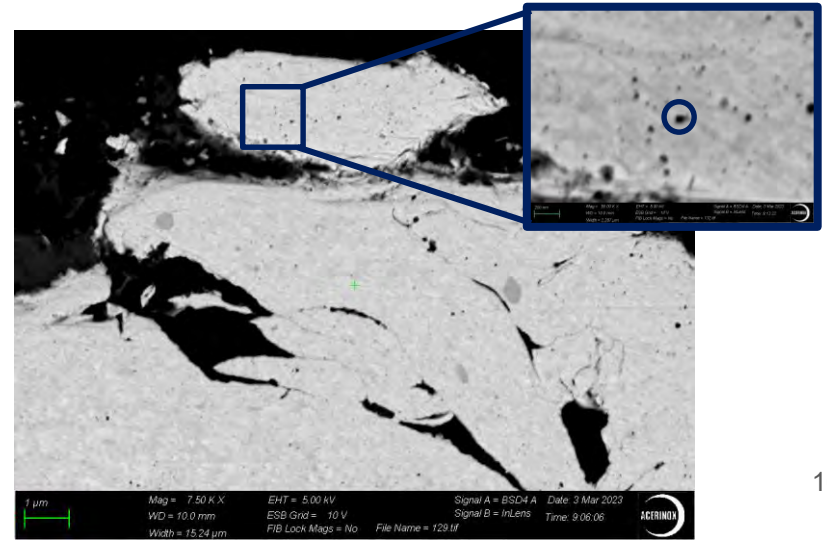
Tras el decapado se forman “crestas” superficiales

En algunos casos son pestañas casi desprendidas del material, las cuales, están llenas de pequeños carburos de cromo.

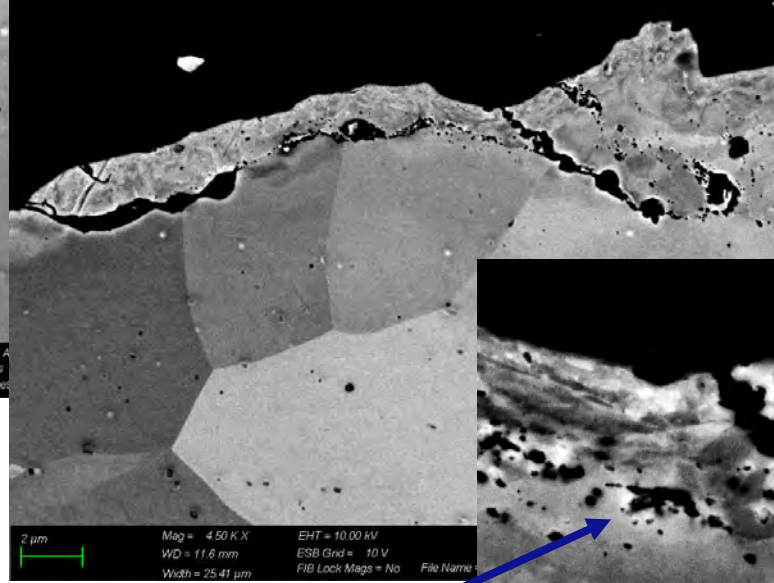
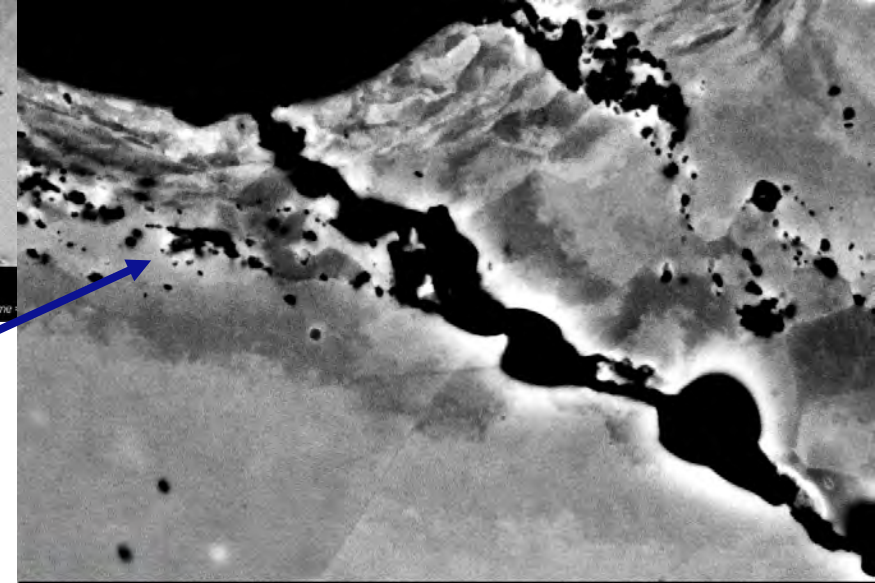
Restos de cascarilla

Tras decapar los subgranos superficiales se separan del material, quedando aún adheridos.

En este caso, también se observa la línea de carburos que separa la capa de subgranos con el resto.

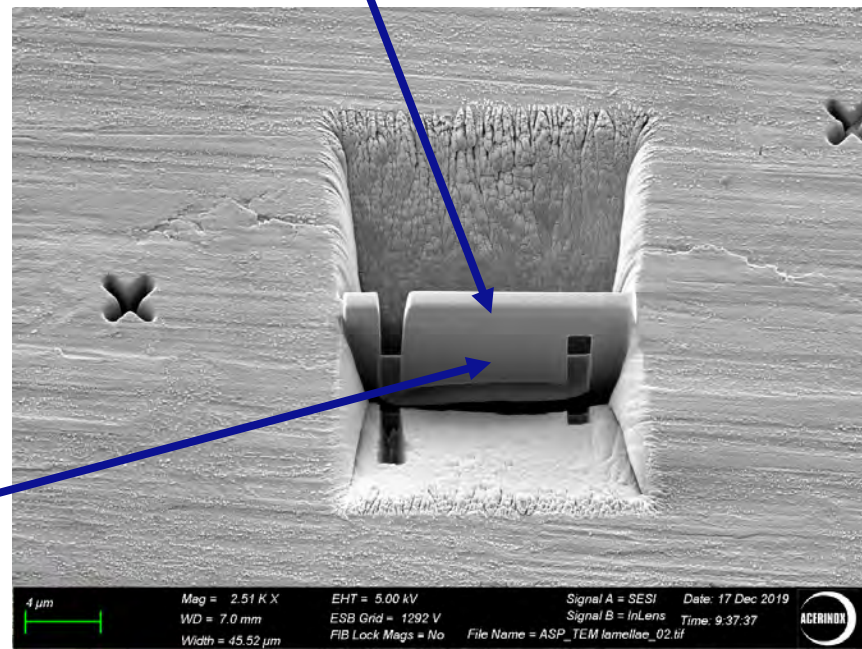
Lamella

Capa rica en precipitados de cromo y deficientes en hierro.

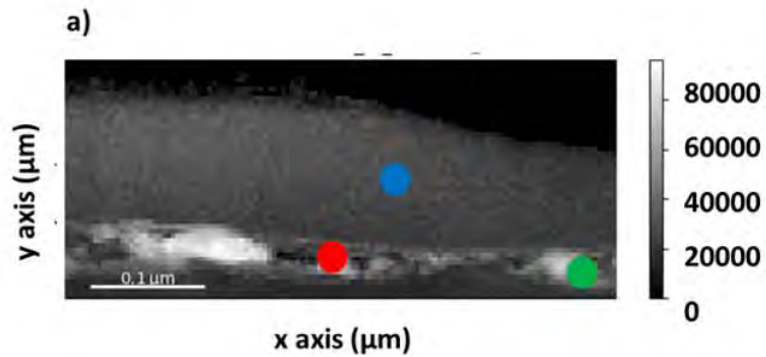
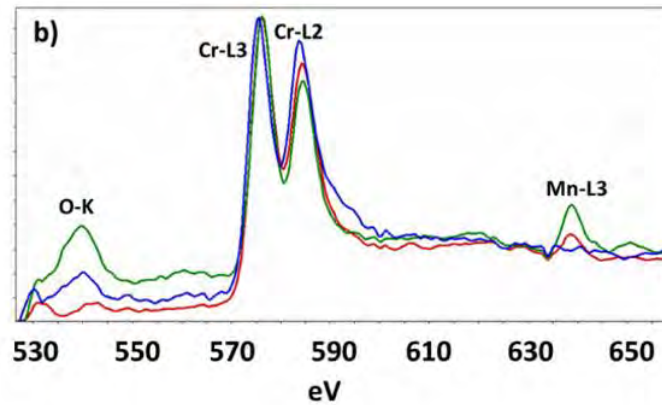
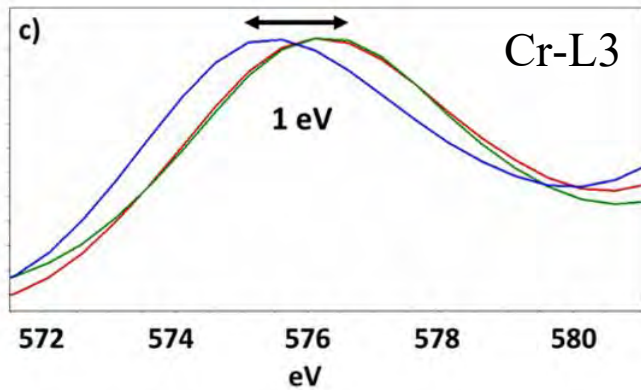
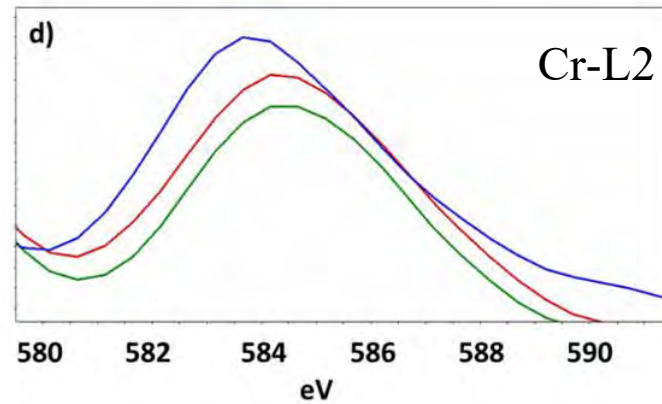
La grieta originada por el defecto se oxida y forma óxidos mixtos de cromo y manganeso

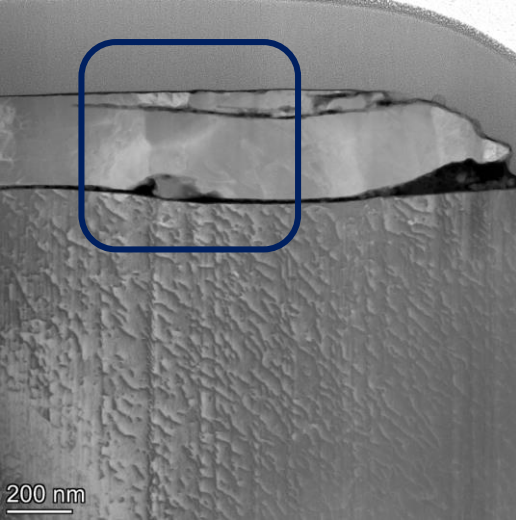
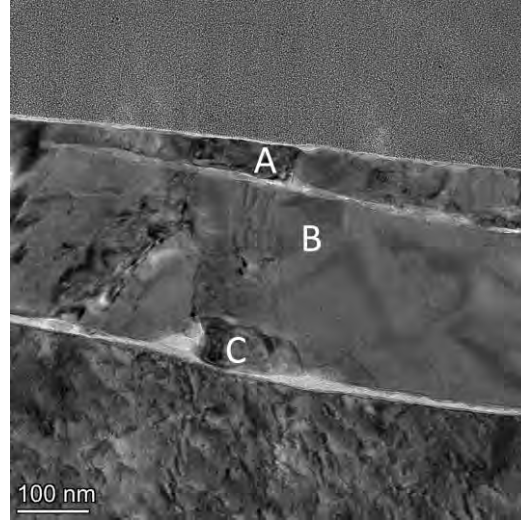
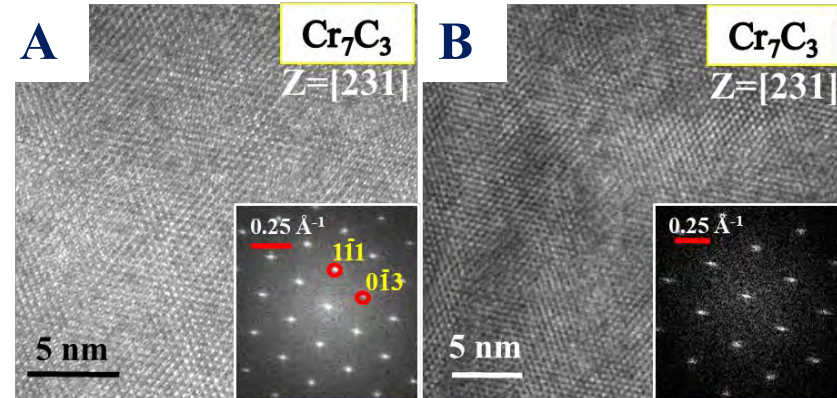
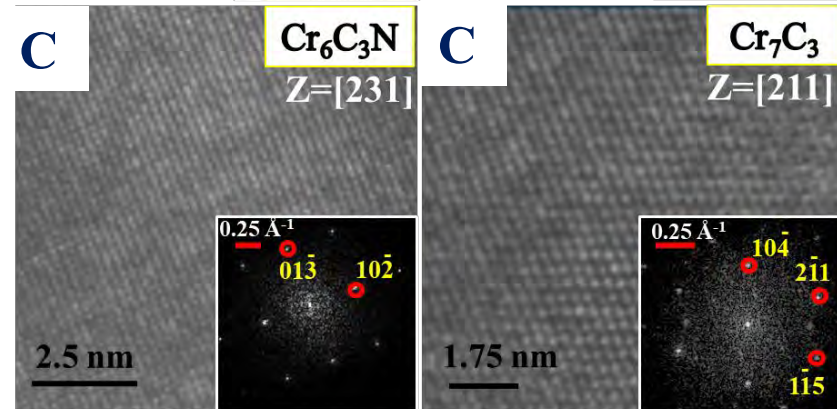
La mayoría de carburos encontrados son del tipo M_7C_3 , los cuales, según la bibliografía, se originan a partir de $T = 1000^\circ\text{C}$

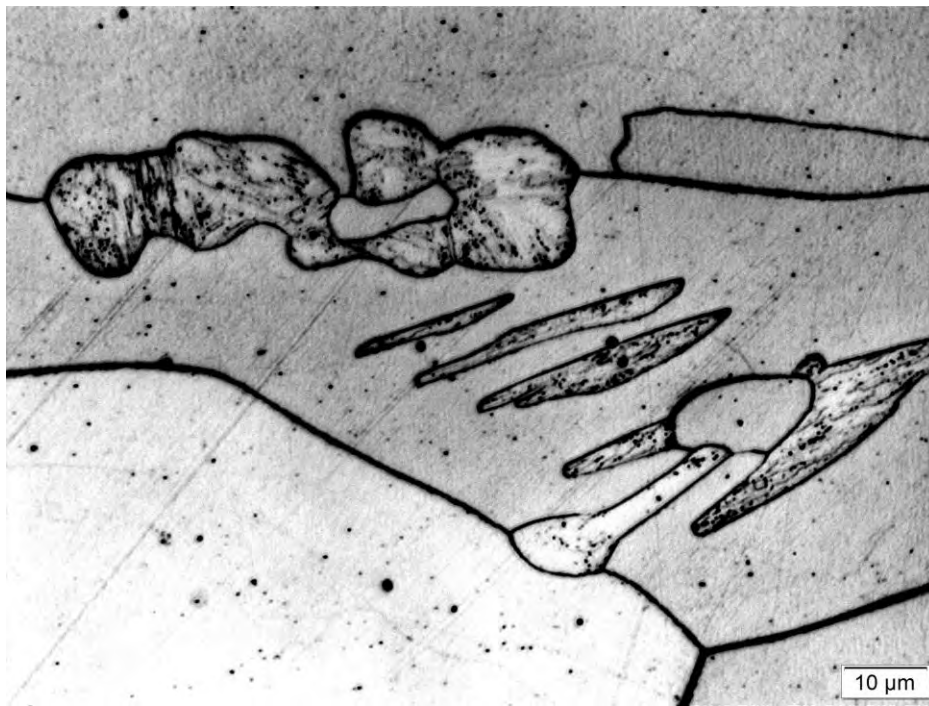
Los granos centrales crecen y se forman nuevos núcleos de austenita $T > A_{c1}$ que se transforma en martensita al enfriar rápidamente.

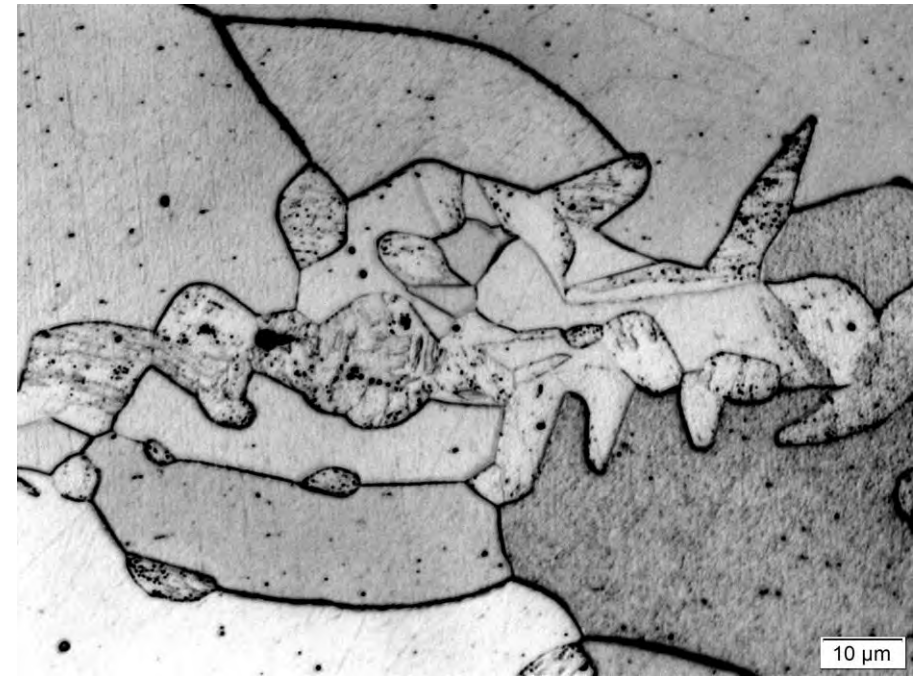
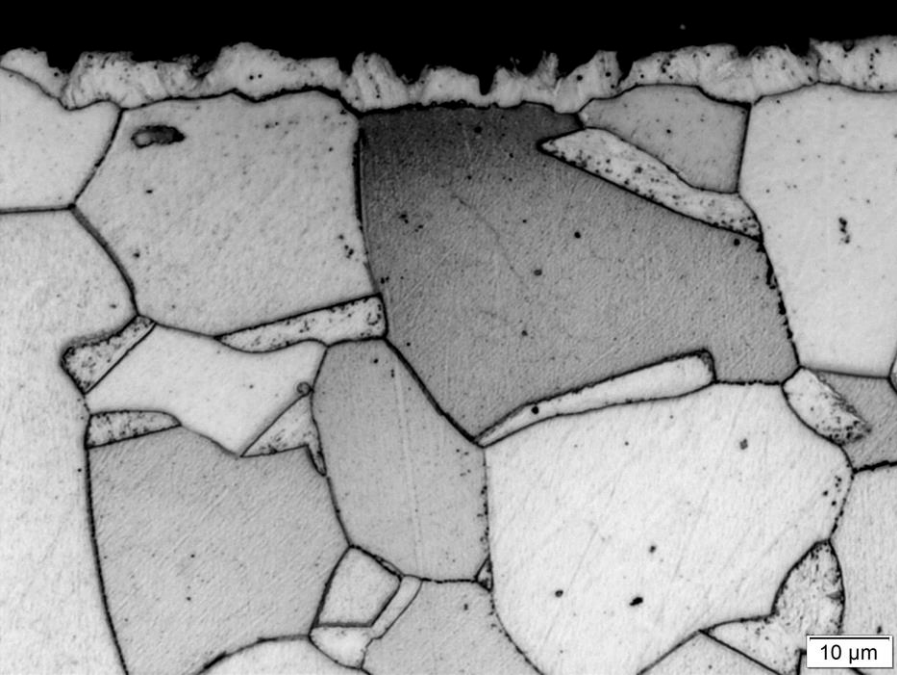
Los precipitados formando bandas **desaparecen**, así como la acumulación en los límites de grano.

El tratamiento ha **hecho crecer** también **los subgranos superficiales** y ahora son mucho más evidentes.

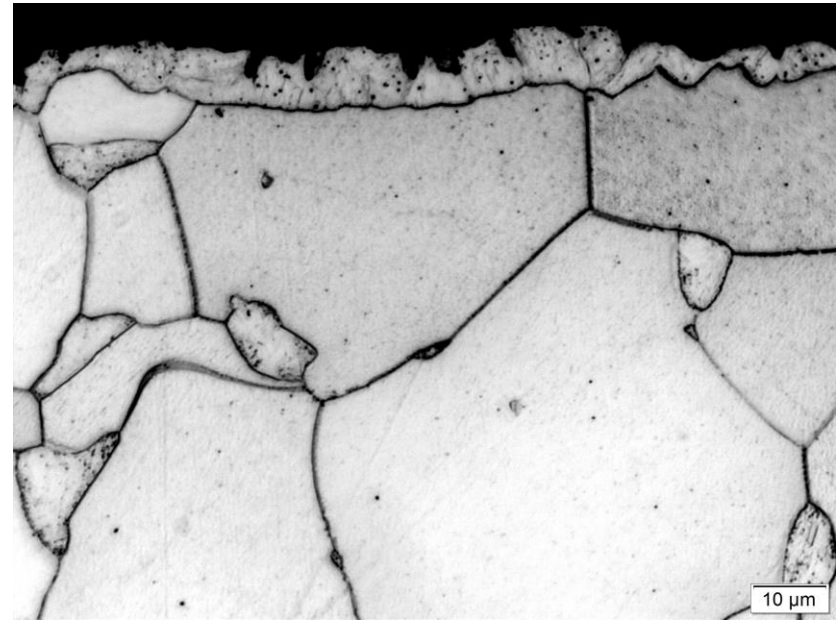
Los precipitados dentro de los subgranos crecidos no pueden difundir y siguen quedándose “atrapados”.
Apariencia semejante a la martensita central.
